HECHO ESENCIAL  
**CLINICA LAS CONDES S.A.**  
Inscripción en el Registro de Valores N° 433

**Ref.: Complementa Hecho Esencial de fecha 23 de julio de 2020, sobre sustitución de tratamiento contable rubro propiedades, planta y equipo.**

# **INFORME DE TASACIÓN NORMA IFRS**

## **CLÍNICA LAS CONDES**

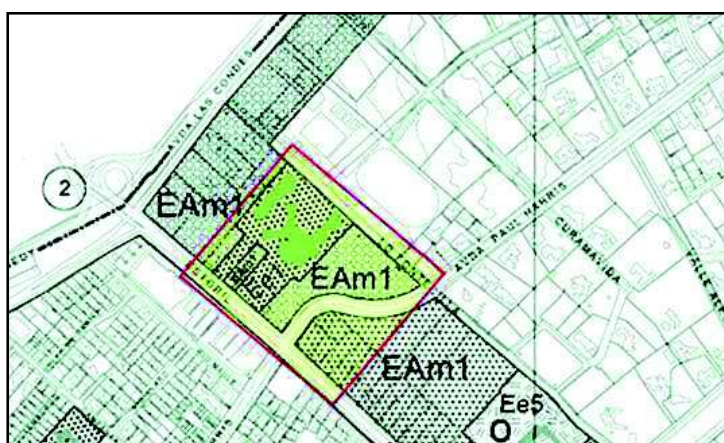
Imagen N° 2: Área de Edificación.

La propiedad se encuentra en una zona de edificación denominada E-Am1 y E-e1, zona de edificación aislada media n°1 con edificación continua baja y Edificación Especial n°1 Equipamientos.

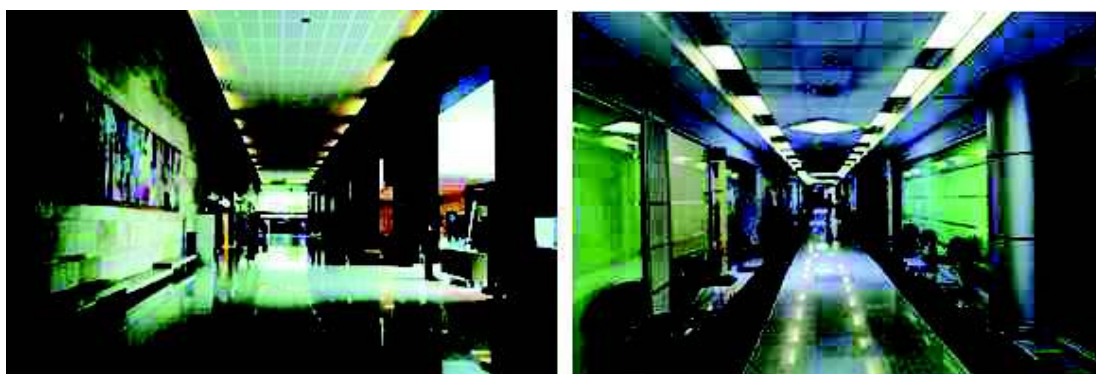
A continuación, se presentan un set fotográfico de las áreas de las edificaciones para observar el tipo de terminación y calidad constructiva:

Fotografía N° 1: Acceso principal y áreas de tránsito.

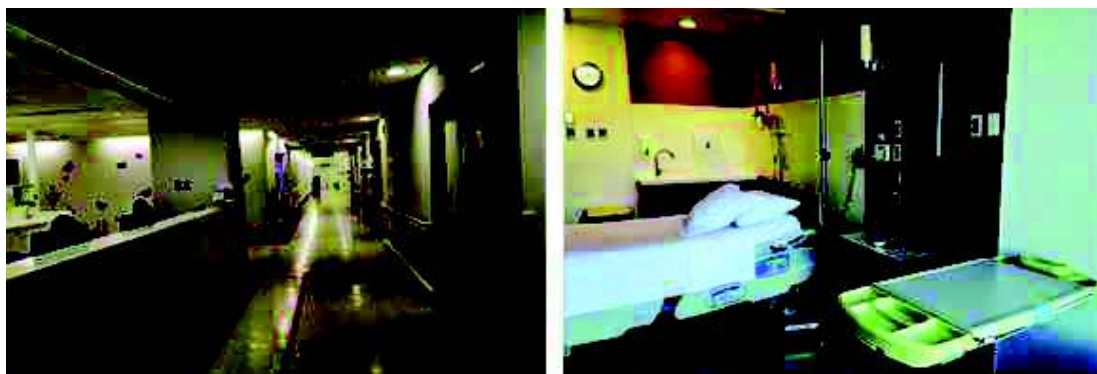
Fotografía N° 2: áreas clínicas.

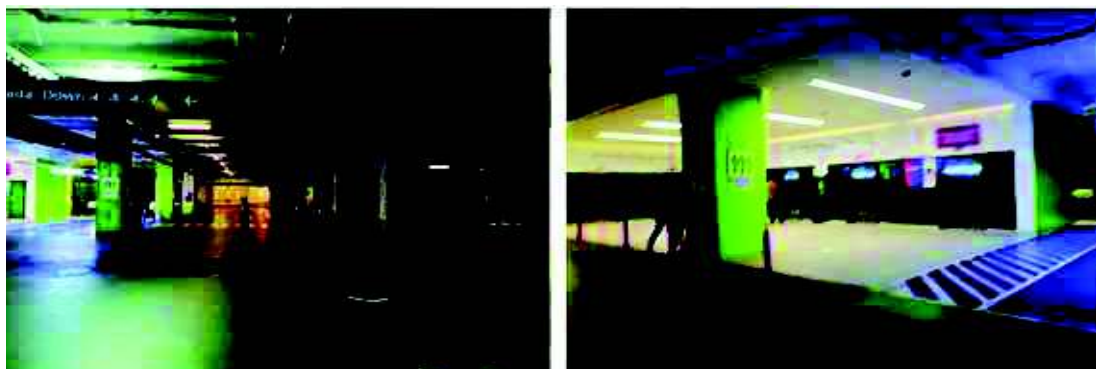
Fotografía N° 3: Estacionamientos subterráneos y áreas de ascensores.

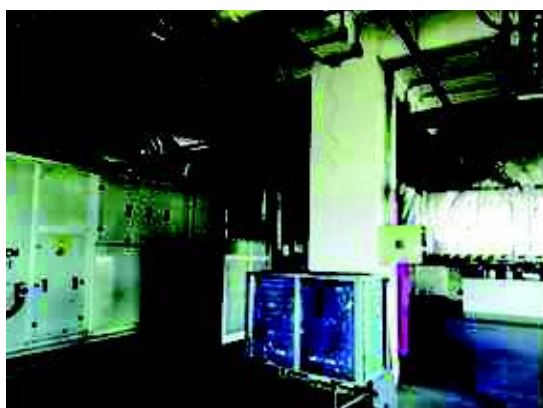
Fotografía N° 5: Manejadora de Aire.

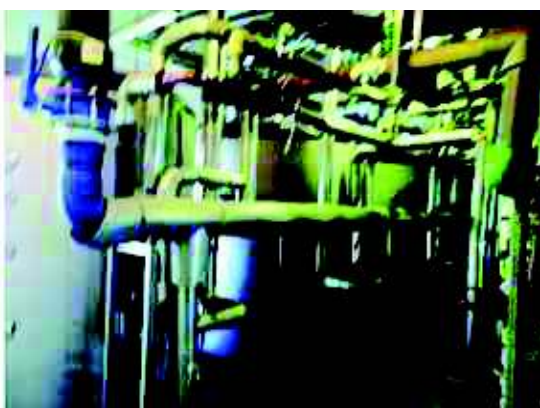
Fotografía N° 6: Boiler.

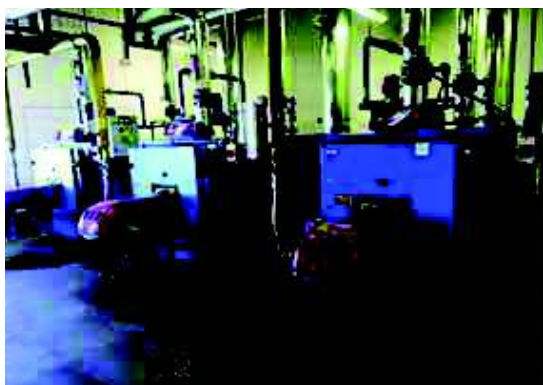
Fotografía N° 7: Calderas.

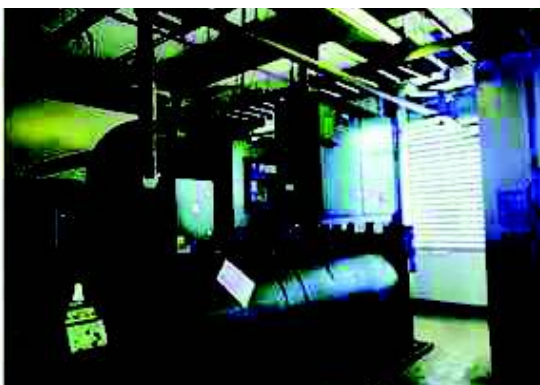
Fotografía N° 8: Chiller enfriado

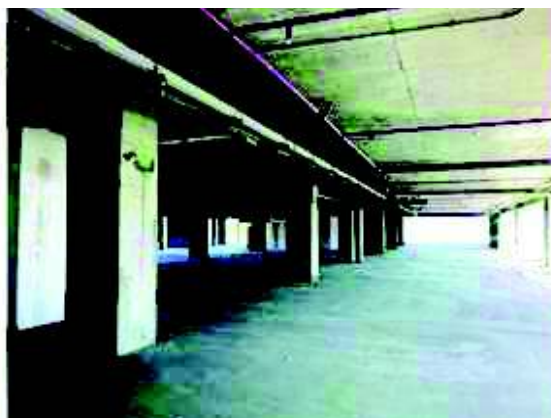
Sector Norte, Sin Terminaciones.

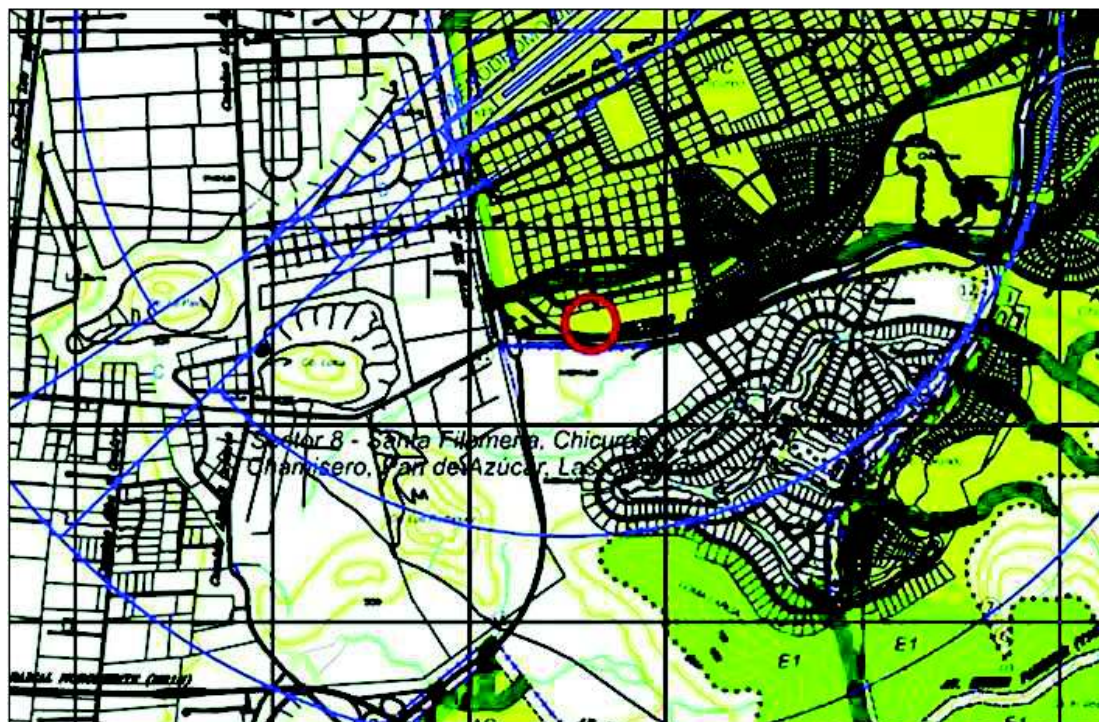
Imagen N° 1: Uso de suelo Sector Chicureo Piedra Roja.

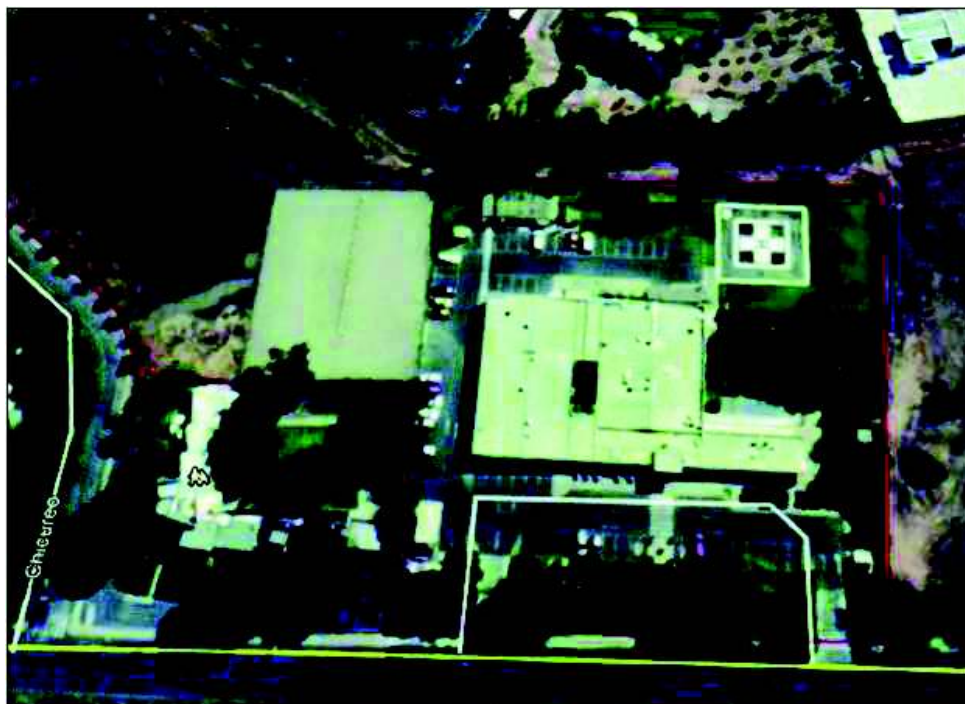
Imagen N° 4: Configuración de la edificación.

Corresponde a una edificación en un piso con destino centro médico, se construyó en dos etapas sector central de una superficie de 565 m<sup>2</sup>, año 2010 y el año 2014 se amplió este volumen en costados oriente y poniente en una superficie de 1.208 m<sup>2</sup>, con una superficie total edificada de 1.773 m<sup>2</sup>. Además, cuenta con pavimentaciones exteriores destinadas al tránsito de vehículos y peatones, áreas verdes, cierres perimetrales y helipuerto.

Para la realización del informe se consideraron permisos de edificación y recepciones finales, las cuales corresponden a un total de 1.654 m<sup>2</sup>, con recepción final n° 230/10 del 03-08-2010 superficie de 572 m<sup>2</sup>, y recepción final n° 45 del 07-02-2014 superficie de 1.081,72 m<sup>2</sup>, con lo cual existe una diferencia en la superficie recepcionada versus superficie de planos correspondientes a 119 m<sup>2</sup> adicionales, para la valorización de las edificaciones se utiliza la superficie construida registrada en planos.

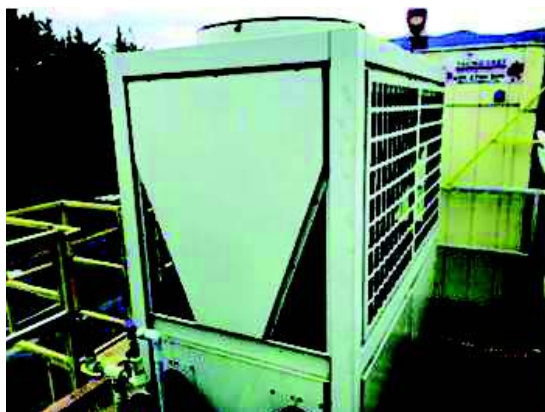
Fotografía N° 4: Bomba de Calor.

Es importante destacar que el detalle de equipos fue realizado en función del listado de suministrado por la administración, y los equipos que se observaron durante la inspección técnica. Dada la naturaleza de la inspección no se verifico el universo total de maquinarias, enfocando los esfuerzos en los equipos principales, los cuales de se presentan en las siguientes imágenes:

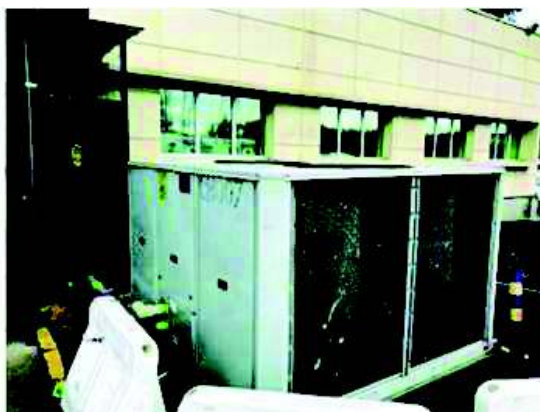
Fotografía N° 5: Chiller.

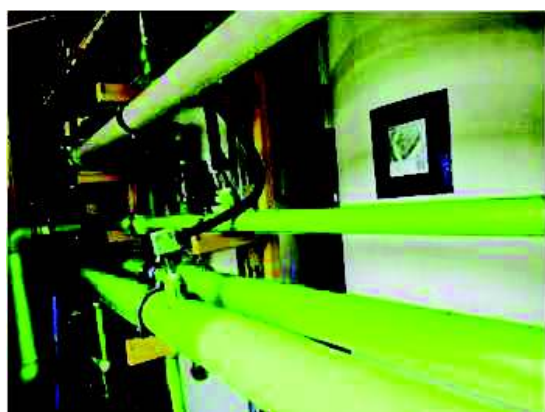
Fotografía N° 5: Boiler.

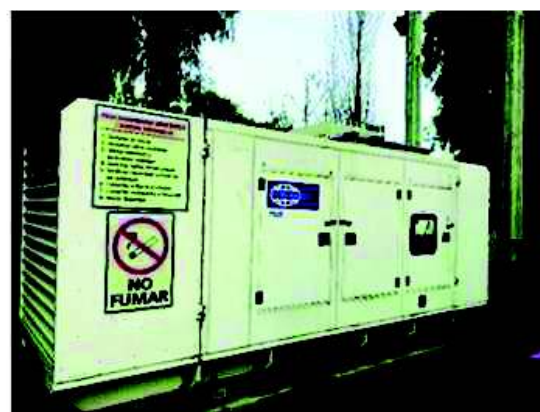
Fotografía N° 6: Grupo Electrógeno.

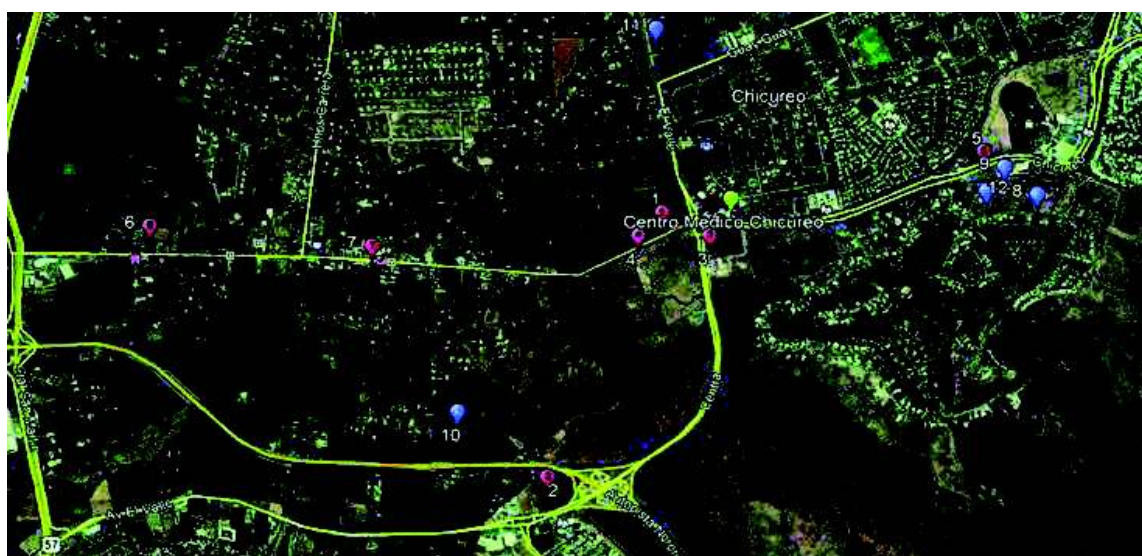
Imagen N° 6: Georreferencia de ofertas detectadas.

En general en la zona no se observan terrenos con la superficie del terreno en estudio, los terrenos para uso comercial y equipamiento de grandes dimensiones por sobre los 10.000 m<sup>2</sup>, son escasos, los referentes detectados presentan aptitud para el desarrollo comercial condición que tiende a aumentar la valorización o apreciación del mercado sobre estos terrenos sin construcciones por sobre los terrenos con construcciones.

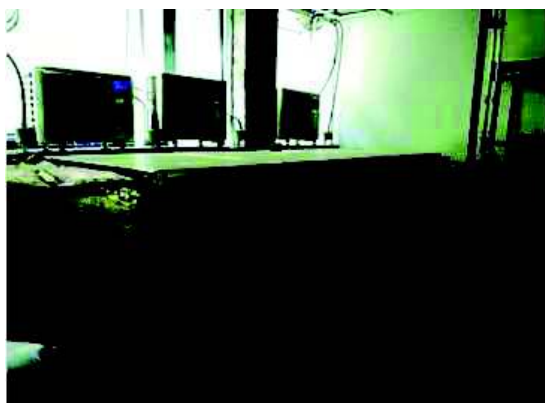
Fotografía N° 4: UMA.

Es importante destacar que el detalle de equipos fue realizado en función del listado de suministrado por la administración de clínica Las Condes, y los equipos que se observaron durante la inspección técnica. Dada la naturaleza de la inspección no se verifico el universo total de maquinarias, enfocando los esfuerzos en los equipos principales, los cuales de se presentan en las siguientes imágenes:

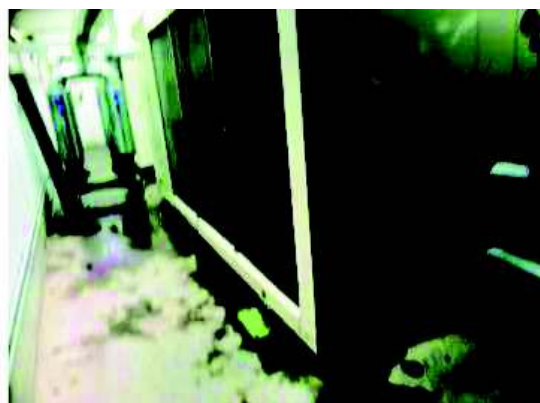
Fotografía N° 5: Chiller.

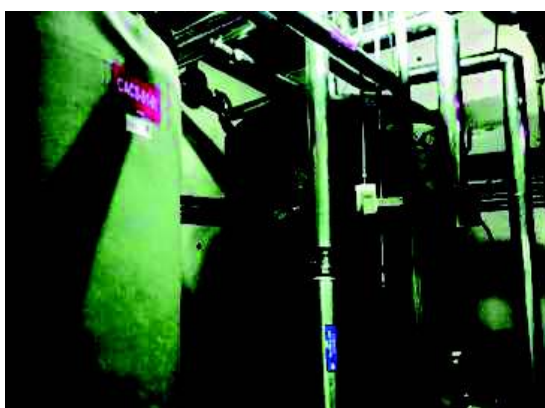
Fotografía N° 6: Boiler.

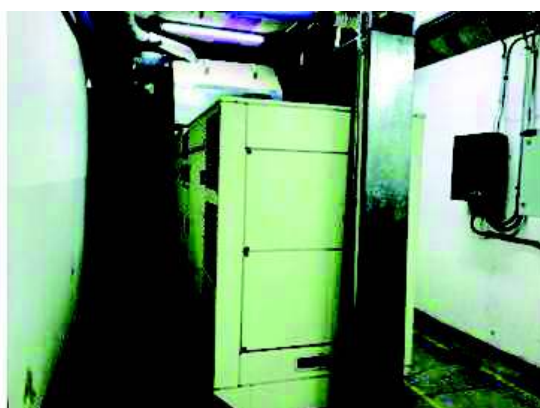
Fotografía N° 7: Grupo Electrónico.

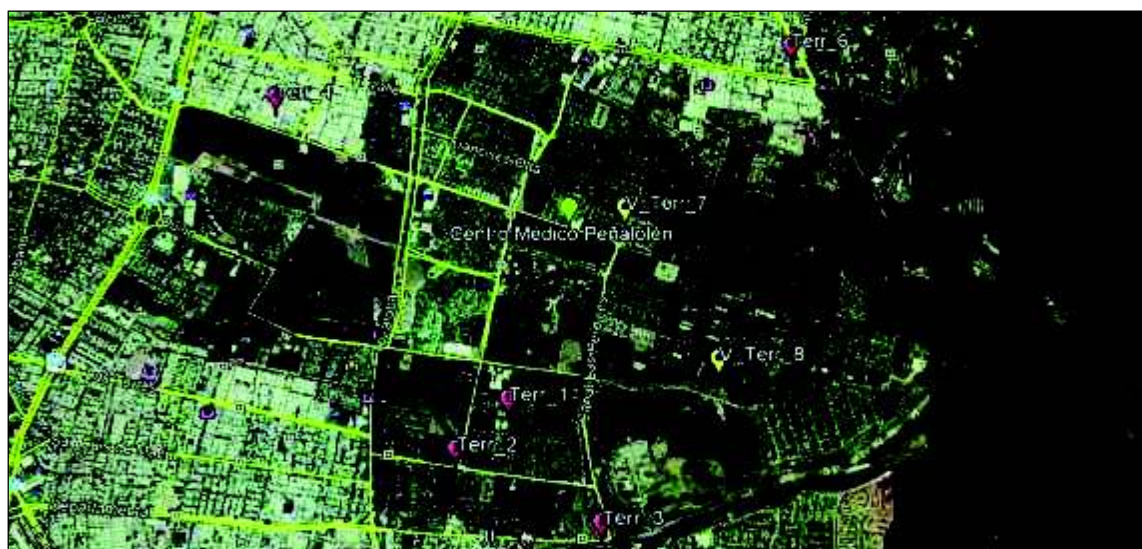
Imagen N° 5: Georreferencia de ofertas detectadas.

En general el sector posee un desarrollo creciente reconociendo la extensión urbana que se ha desarrollado por más de 20 años en paños que antiguamente respondían a viñas. Por lo cual aun existe disponibilidad de suelos para desarrollo inmobiliario habitacional, comercial y equipamiento de grandes dimensiones por sobre los 10.000 m<sup>2</sup>, los referentes detectados presentan aptitud para el desarrollo habitacional comercial y equipamiento, condición que tiende a aumentar la valorización o apreciación del mercado sobre estos terrenos sin construcciones por sobre los terrenos con construcciones.

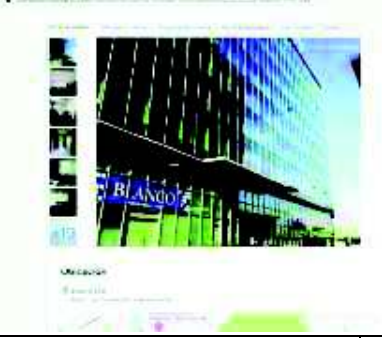
| Referencia N°1: Estoril 100, Oficina piso 10 | Nivel de Jerarquía | Nivel II |
|---|---|---|
| <p>Oferta publicada para venta, sujeta a descuento según negociación a realizar. Corresponde a una oficina ubicada en piso 10, de edificio emplazado en Estoril con Av. Las Condes, edificio de uso exclusiva de oficinas. Se encuentra habitada, en normal estado de conservación. Considera 3 privados, sala de reunión y 2 medios baños.</p> <p>Ofertada en UF 8.500, valor incluye 2 estacionamientos y 1 bodega. Tiene 100 m2 de acuerdo a publicación, con una terraza de 40 m2.</p> | | |

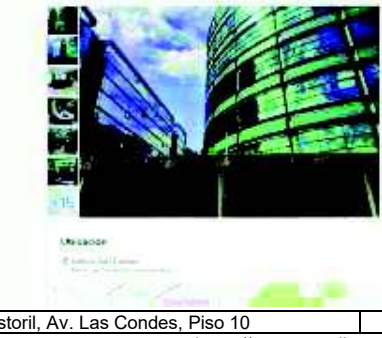
| Referencia N°1: Estoril 100, Oficina piso 10 | Nivel de Jerarquía | Nivel II |
|---|---|---|
| <p>Oferta publicada para venta, sujeta a descuento según negociación a realizar. Oficina que forma parte de edificio San Damián, mismo edificio donde se emplazan las oficinas tasadas. Corresponde a las oficinas 24 - 25 ubicadas en segundo piso del edificio. Se encuentran habitadas para centro dental, con terminaciones generales de buen estándar y buen estado general.</p> <p>Valor UF 13.980, considera 2 estacionamientos. Se considera levemente superior a las oficinas tasada por estado y nivel de habitación. Levemente inferior en ubicación, sin vistas.</p> | | |

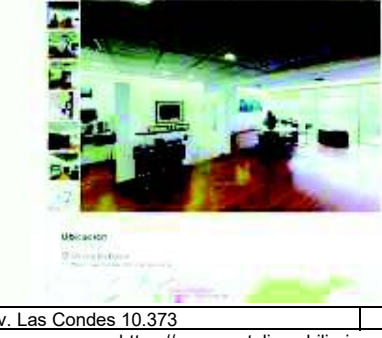
| Referencia N°1: Estoril 100, Oficina piso 10 | Nivel de Jerarquía | Nivel II |
|---|---|---|
| <p>Oferta publicada para venta, sujeta a descuento según negociación a realizar. Corresponde a una oficina ubicada en piso 10, de edificio emplazado en Estoril con Av. Las Condes, edificio de uso exclusiva de oficinas. Posee dos niveles conectados desde el interior. Se encuentra habitada, en buen estado de conservación. Considera 7 privados, sala de reunión, recepción y 3 medios baños.</p> <p>Ofertada en UF 10.450, valor incluye 2 estacionamientos y 2 bodegas. Posee acceso a terraza del piso 10.</p> | | |

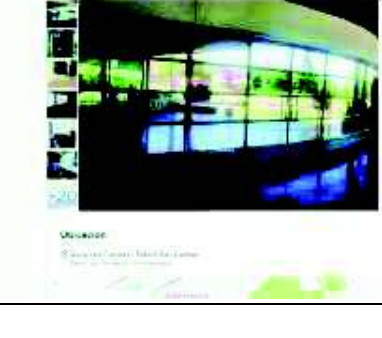
| Referencia N°1: Estoril 100, Oficina piso 10 | Nivel de Jerarquía | Nivel II |
|---|---|---|
| <p>Oferta publicada para venta, sujeta a descuento según negociación a realizar. Oficina que forma parte de edificio San Damián, mismo edificio donde se emplazan las oficinas tasadas. Se encuentran habitadas para oficina con 8 privados, sala de reuniones, estaciones de trabajo en planta libre, 1 kitchenette y 4 medios baños. Terminaciones generales de buen estándar y buen estado general.</p> <p>Valor UF 23.000, considera 4 estacionamientos. Se considera levemente superior a las oficinas tasada por estado y nivel de habitación. Levemente inferior en ubicación, sin vistas.</p> | | |

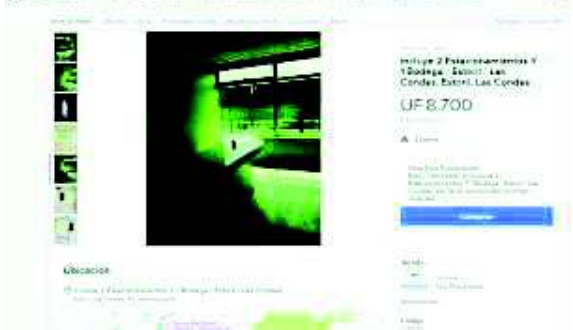
| | | <p>Oferta publicada para venta, sujeta a descuento según negociación a realizar. Corresponde a una oficina que forma parte de edificio emplazado en Estoril con Av. Las Condes, edificio de uso exclusiva de oficinas.</p> <p>Se encuentra habilitada, en normal estado de conservación. Considera 5 privados, estaciones de trabajo en planta libre, 1 kitchenette y 3 medios baños.</p> <p>Ofertada en UF 8.700, valor incluye 2 estacionamientos y 1 bodega.</p> | |

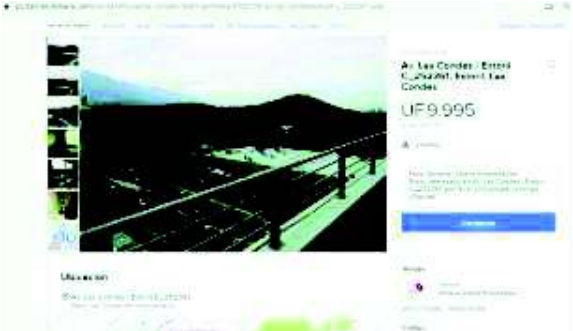
| | | <p>Oferta publicada para venta, sujeta a descuento según negociación a realizar. Corresponde a una oficina que forma parte de edificio emplazado en Av. Las Condes, edificio de uso exclusiva de oficinas.</p> <p>Se encuentra habilitada, en buen estado de conservación. No requiere nueva habilitación para su ocupación. Se considera superior en tipología, antigüedad, estado y distribución flexible.</p> <p>Ofertada en UF 5.700, valor incluye 1 estacionamiento.</p> | |

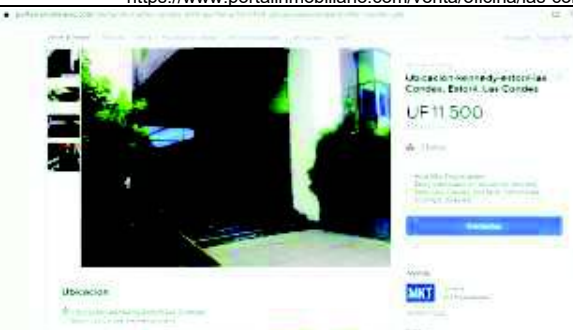
| | | <p>Oferta publicada para venta, sujeta a descuento según negociación a realizar. Corresponde a una oficina que forma parte de edificio emplazado en Av. Presidente Kennedy, inmediato a la intersección de calle Estoril con Av. Las Condes, edificio de uso exclusiva de oficinas.</p> <p>Posee dos niveles conectados desde el interior. Se encuentra habilitada, con terminaciones de buen nivel, en buen estado de conservación.</p> <p>Ofertada en UF 11.500, valor incluye 3 estacionamientos.</p> | |

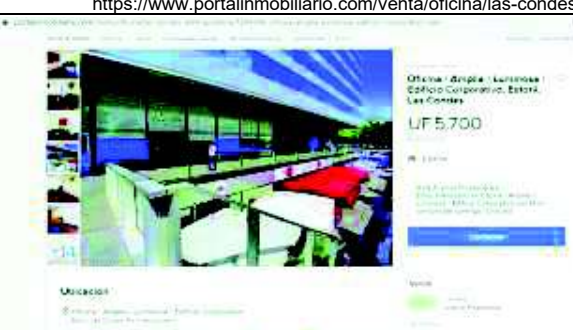
| | | <p>Oferta publicada para venta, sujeta a descuento según negociación a realizar. Corresponde a una oficina que forma parte de edificio emplazado en Av. Las Condes, con calle Lo Fontecilla, al oriente del edificio tasado. Forma parte de edificio de menor antigüedad, de uso exclusiva de oficinas, con placa comercial a nivel de acceso peatonal.</p> <p>Posee dos niveles conectados desde el interior. Se encuentra habilitada, con terminaciones de buen nivel, en buen estado de conservación.</p> <p>Ofertada en UF 11.500, valor incluye 3 estacionamientos.</p> | |
